A0	29/08/2017	CONSORCIO INGEDISA DESSAU ANTEA SAN FERNANDO	Juan Manuel Martínez	Gabriel Martínez	Primera Emisión	A	
Rev .	Fecha	Elaborado por nombre/firma	Revisado por nombre/firma	Aceptado por nombre/firma	Descripción	Estado	
<div style="text-align: center;">   <p><b>ENERGIA</b> de Bogotá</p> </div> <p style="text-align: center;"><b>PROYECTO</b>  <b>“CONSTRUCCIÓN Y OPERACIÓN DE LA LÍNEA DE TRANSMISIÓN A 230 KV LA</b>  <b>REFORMA - SAN FERNANDO”</b></p>							
<p style="text-align: center;"><b>ESTUDIO DE IMPACTO AMBIENTAL</b></p> <p style="text-align: center;"><b>CAPÍTULO 2. DESCRIPCIÓN DEL PROYECTO</b></p> <div style="text-align: center;">   <p>CONSORCIO INGEDISA DESSAU ANTEA SAN FERNANDO</p> </div>							
ESCALA	FORMATO	CÓDIGO EEB			CÓDIGO CONTRATISTA	HOJA	REV
<b>SIN</b>	<b>Carta</b>	<b>EEB-SFDO-CT100614-L000-EST1000</b>			<b>AG-2780</b>	<b>1 de 134</b>	<b>A0</b>

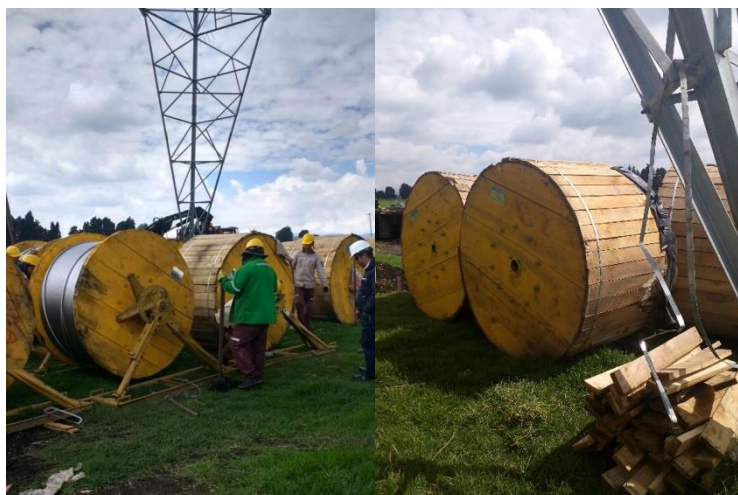
**Fotografía 2-5 Detalle de carretes de cable conductor y de guarda**

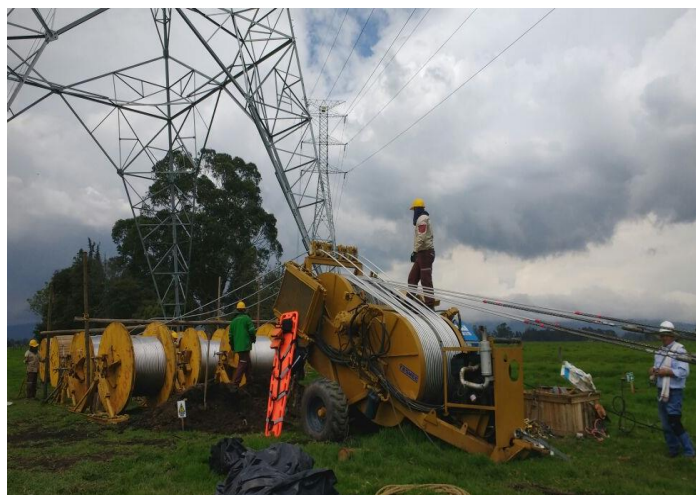
**Fotografía 2-7 Detalle de malacate para tendido de cable conductor y de guarda**
