DOCUMENTO TÉCNICO	SISTEMA DE ALARME DE EMERGENCIA PARA COMUNIDADE (ZAS)	
REFINARIA PRESIDENTE GETÚLIO VARGAS - REPAR PROCEDIMENTO TESTE SONORO SISTEMA DE ALARME DE EMERGENCIA PARA COMUNIDADE (ZAS) NA BARRAGEM DO RIO VERDE LAUDO TESTE SONORO		Nº (CLIENTE)	PÁGINA 1/7
		Nº (CONTRATADA) LA-REPAR-G-001	REV. 0

## LAUDO TÉCNICO – TESTE SONORO:

Nome da Barragem: Barragem do Rio Verde

O Objetivo deste laudo é apresentar os resultados do teste sonoro do sistema de alerta de Emergência da Barragem do Rio Verde, comprovando sua funcionalidade e eficácia na comunicação de emergências para a população residente ou presente na Zona de Autossalvamento (ZAS), em conformidade com as normas vigentes, como a legislação de segurança das barragens:

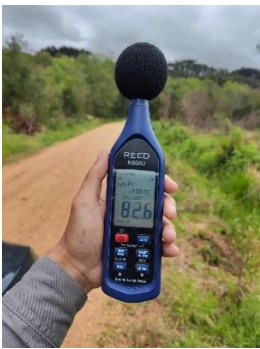
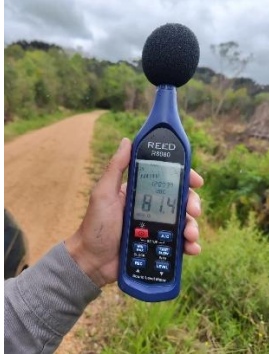
8	Área Rural	S07

Tabela 2 - Evidências da medição do teste sonoro, em campo.
